## Zeyve Höyük -Porsuk : rapport préliminaire sur la campagne 2012

Dominique Beyer, Françoise Laroche-Traunecker, Julie Patrier, Aksel Tibet

Beyer Dominique, Laroche-Traunecker Françoise, Patrier Julie, Tibet Aksel. Zeyve Höyük -Porsuk : rapport préliminaire sur la campagne 2012. In: Anatolia Antiqua, Tome 21, 2013. pp. 201-234;

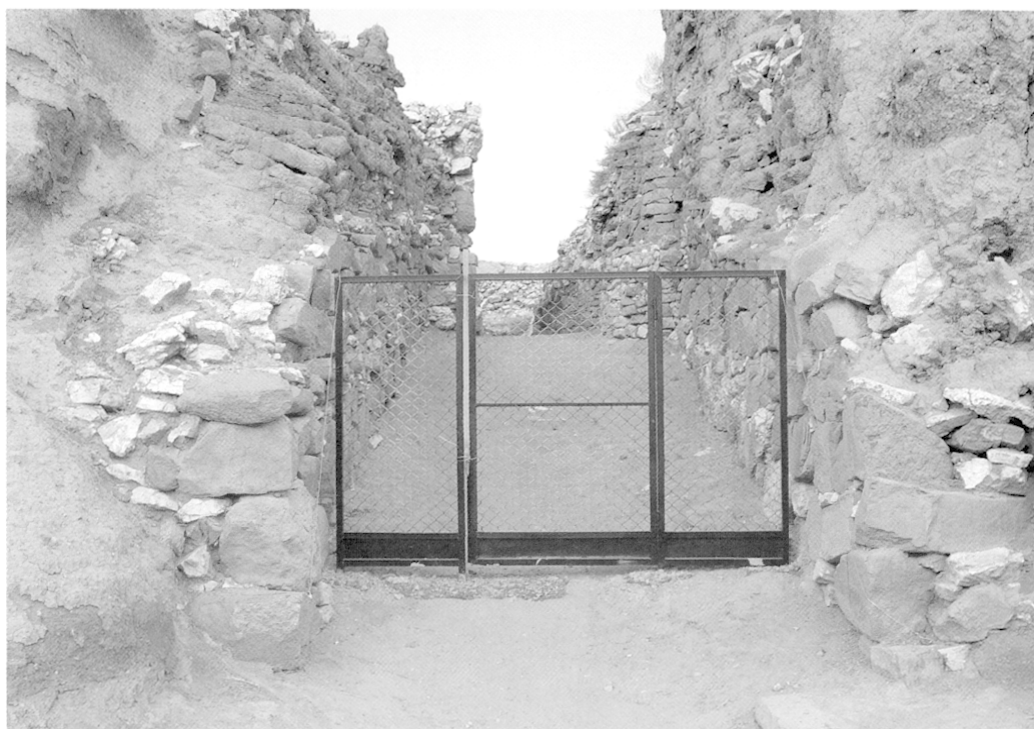
**Fig. 61 : Chantier II. Porte métallique de la 'poterne hittite'. Vue vers l'Est.**
